Optimierung der Raumakustik in einem Theaterzelt

Johannes Eichinger, Heinz Hooock und Andreas Dantele

DAGA 2015
17.03.2015

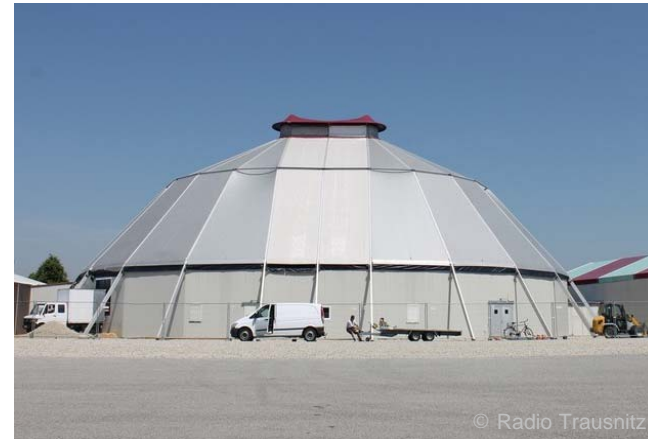
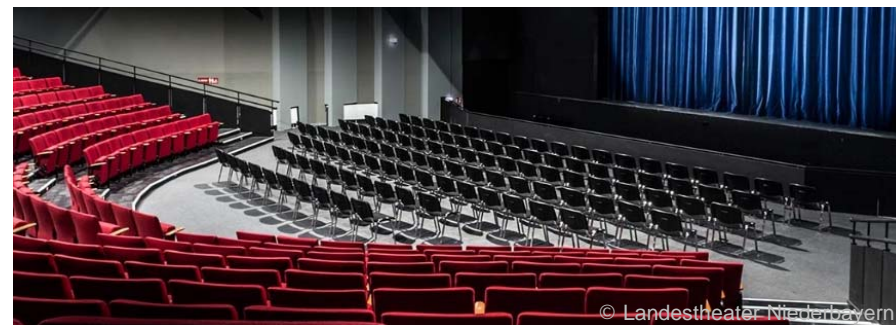
- Theaterzelt in Landshut
 - Temporäre Spielstätte des Landestheaters Niederbayern
 - 450 Zuschauerplätze
 - Musik und Schauspiel
 - z.B. Oper, Operette, Musical, Sprechtheater, Konzerte
 - Eröffnung Juni 2014, zuvor Einsatz in anderen Städten

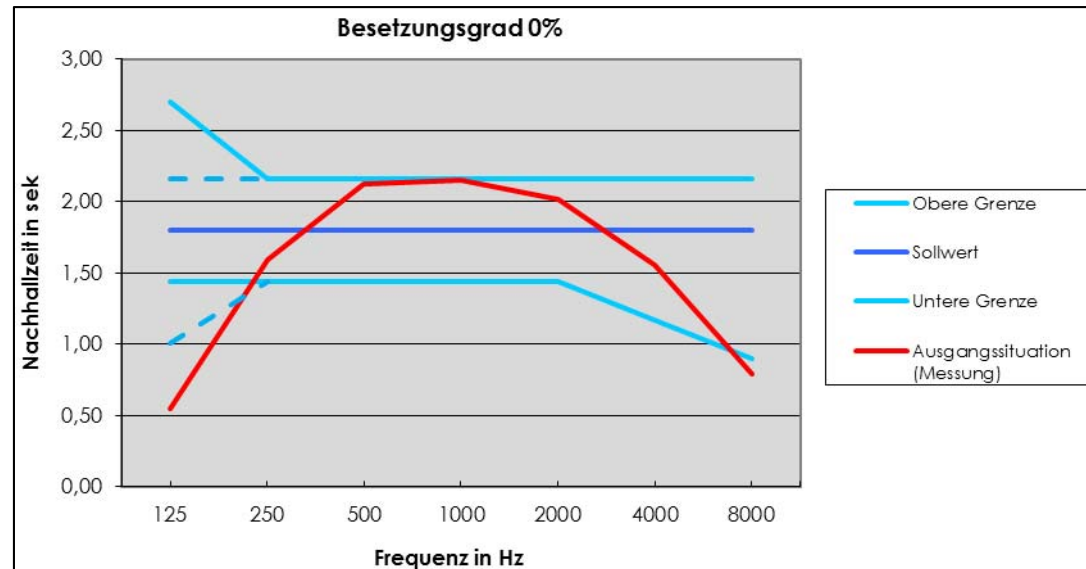
- Messung der Nachhallzeit nach DIN EN ISO 3382-1
 - $T_{30} = 2,15$ sek
 - Parkett: 2,06 sek / Tribüne: 2,21 sek
 - Frequenzgang sehr unausgewogen

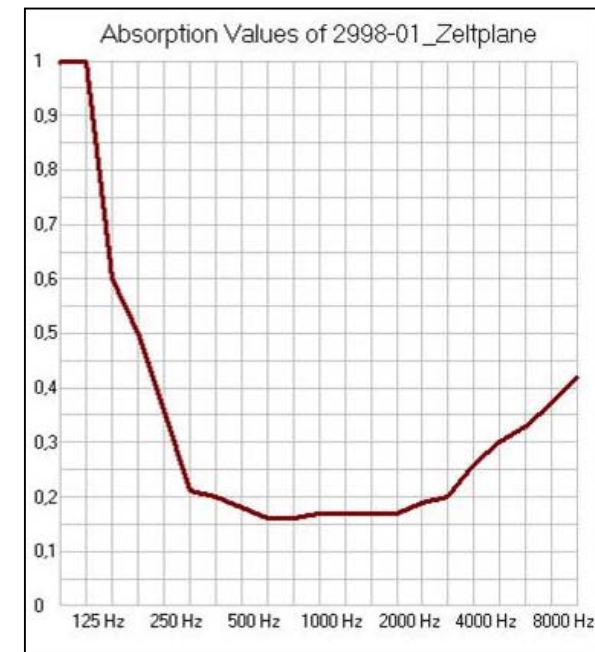
- Abgleich mit gemessener Nachhallzeit
- Zeltplane ca. 1.900 m²
 - Oberflächenanteil ~ 35 %
 - Keine Informationen zu Absorptionseigenschaften
 - Iterativer Abgleich
 - Hohe Absorption < 250 Hz
 - Real hohe Transmission

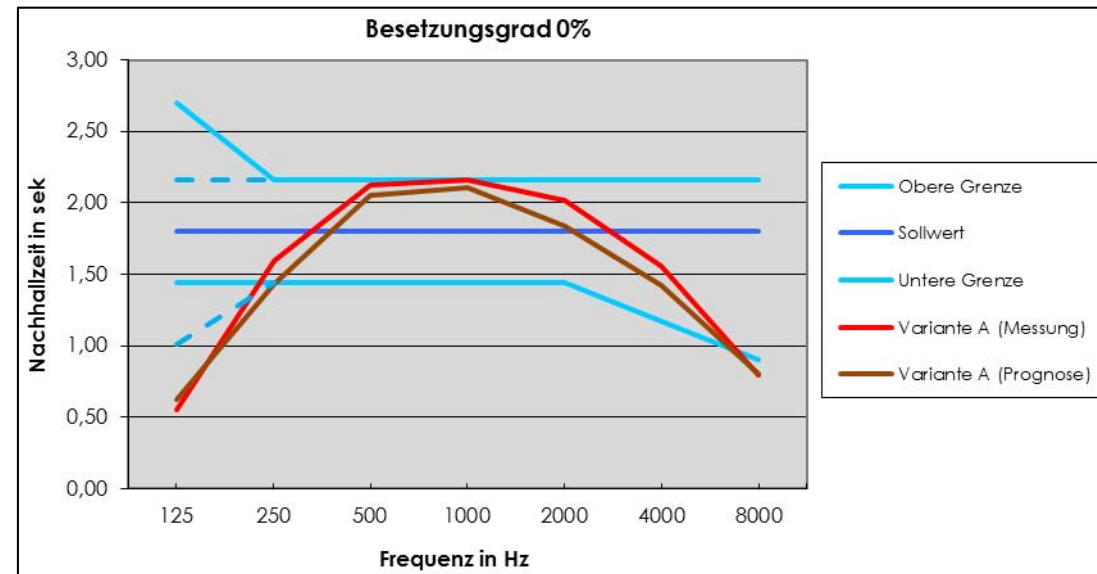
- Abgleich mit gemessener Nachhallzeit
 - $T_{30, \text{Prognose}} = 2,08 \text{ sek}$
 - $T_{30, \text{Messung}} = 2,15 \text{ sek}$

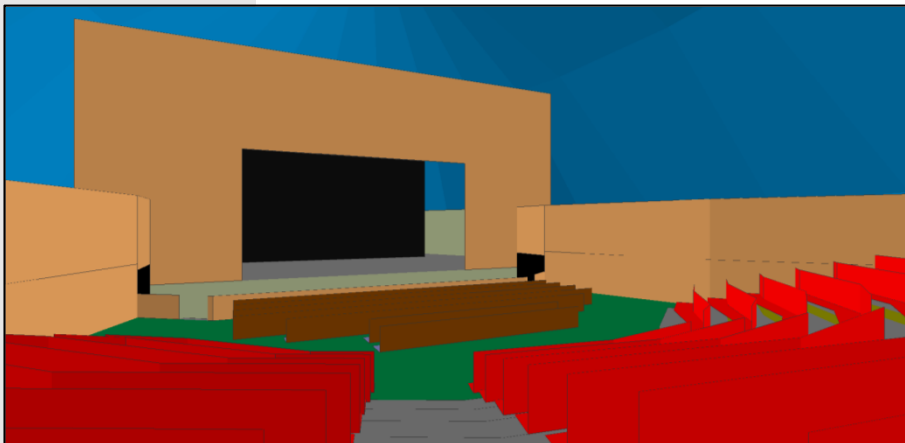
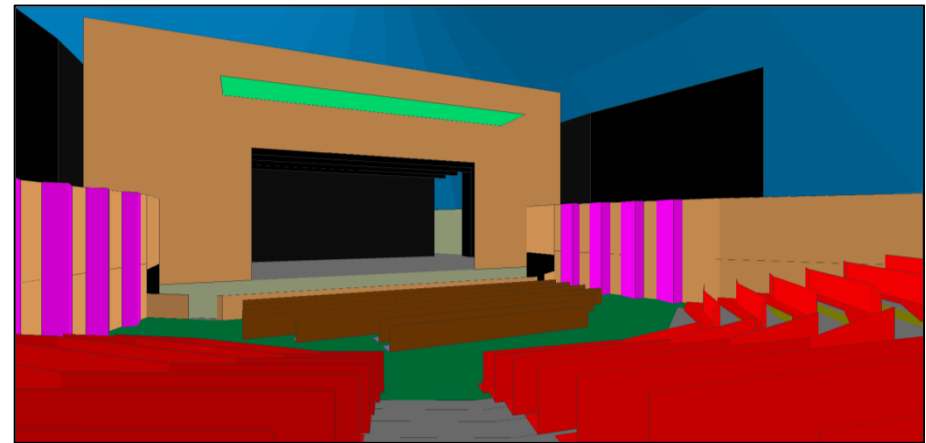
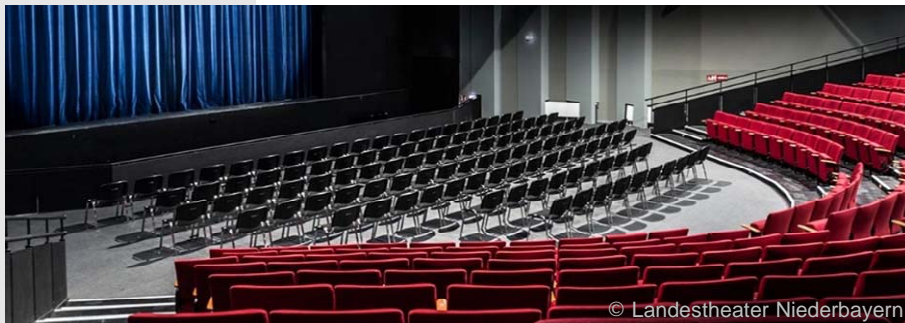
- Gegenüberstellung – 3D Ansicht

mit zusätzlichen Vorhängen (Absorbern)
und Reflektoren

- Absorbierende Oberfläche vergrößern → *RT60*
 - Schwere Vorhänge (600-700 g/m²)
 - Oberhalb der Wände links und rechts im Parkett
 - Zusätzliche Fläche ca. 100 m²
- Schalllenkung → *STI Parkett*
 - Reflektoren in Dreiecksform
 - Je vier Reflektoren an den Wänden im Parkett
 - Schallharte Oberfläche
 - Reflektor über dem Orchestergraben
 - ca. 12,5 x 2,2 m, Neigung 2,5°
 - Schallharte Oberfläche

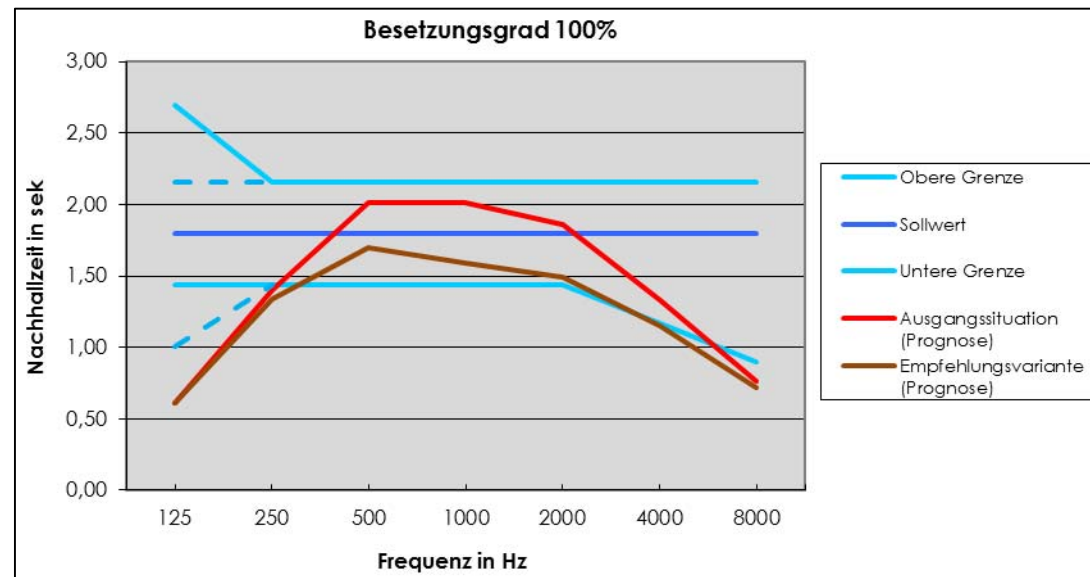
- Prognoseberechnung Nachhallzeit
 - Besetzung 0 %: $T_{30} = 2,15 \text{ sek} \rightarrow 1,70 \text{ sek}$
 - Besetzung 100 %: $T_{30} = 2,01 \text{ sek} \rightarrow 1,66 \text{ sek}$

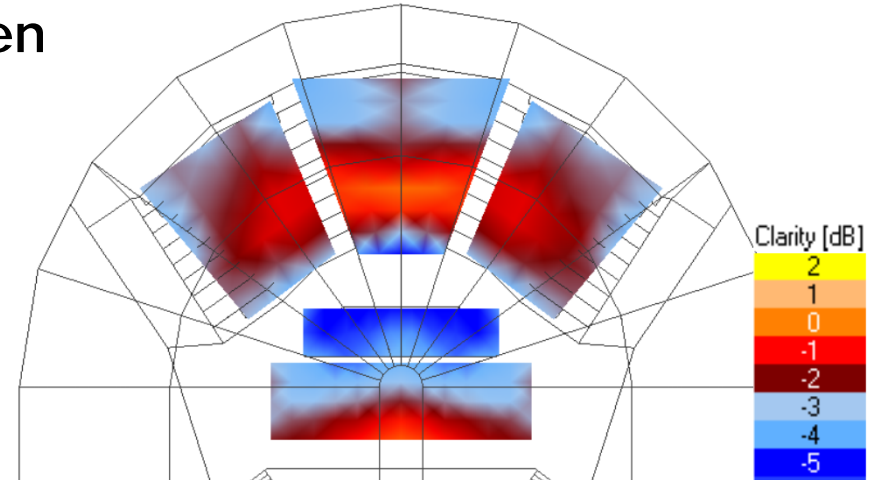
- Prognose C_{50} / 1 kHz
 - Ausgangssituation

- Prognose Deutlichkeitsmaß
 - Besetzung 0 %: $C_{50} = -3,1 \text{ dB} \rightarrow -1,6 \text{ dB}$
 - Besetzung 100 %: $C_{50} = -2,7 \text{ dB} \rightarrow -1,3 \text{ dB}$
- Prognose Sprachübertragungsindex
 - Besetzung 0 %: $STI = 0,54 \rightarrow 0,57$
 - Besetzung 100 %: $STI = 0,55 \rightarrow 0,58$

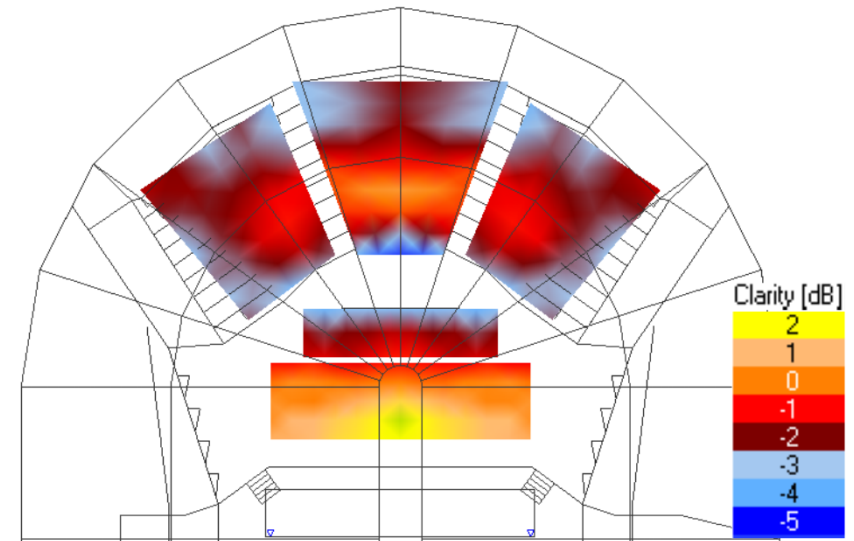
- Empfehlungsvariante

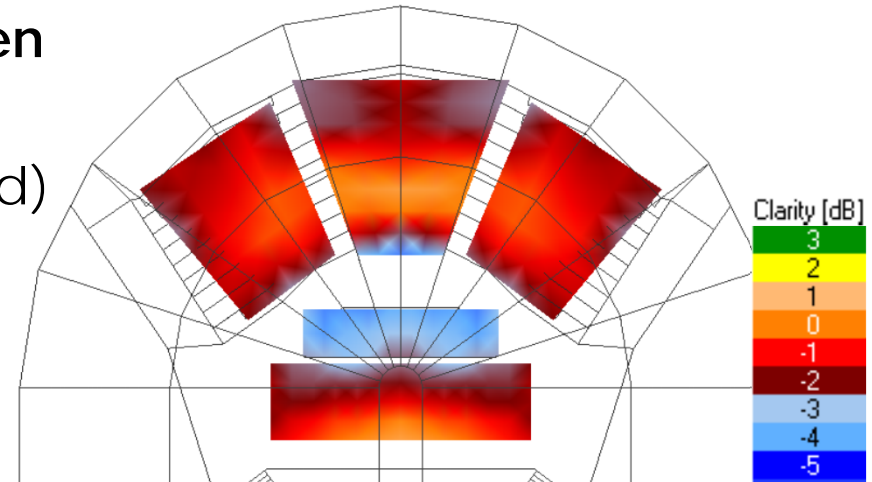
- Prognose C_{50} (Breitband)
 - Ausgangssituation

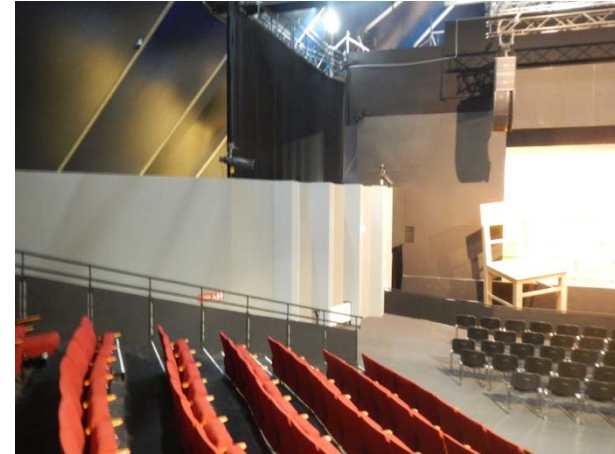
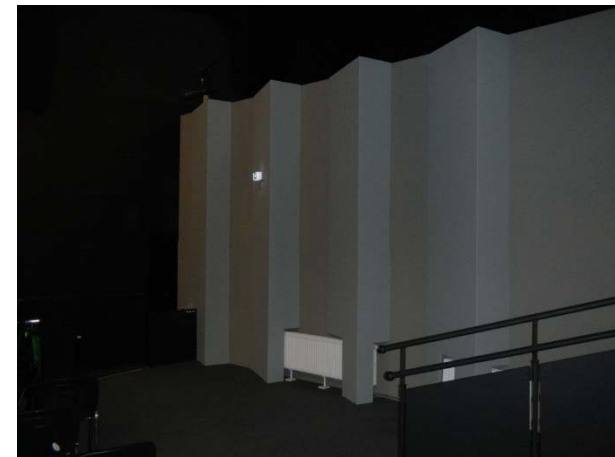
- Umgesetzte Maßnahmen
 - Zusätzliche Vorhänge
 - Seitliche Reflektoren zur Schalllenkung
- Nicht umgesetzt
 - Reflektor über Orchestergraben
 - Weitere Vorhänge bzw. Absorber, primär wegen Statik

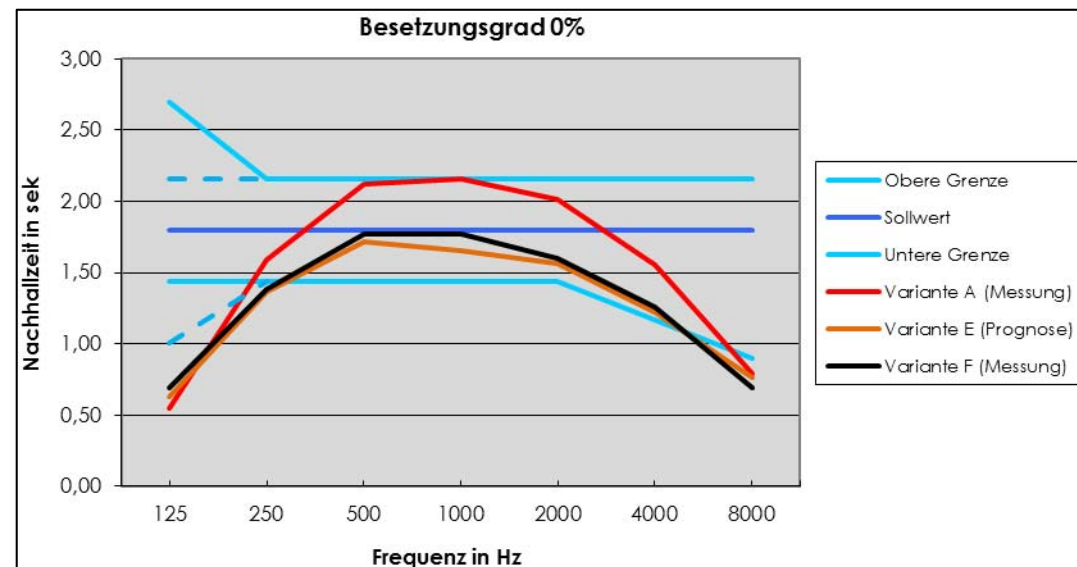
- Messung der Nachhallzeit nach DIN EN ISO 3382-1
 - $T_{30} = 1,77$ sek
 - Parkett: 1,74 sek / Tribüne: 1,79 sek
(vorher: 2,06 sek / 2,21 sek)
 - Parkett und Tribüne je 8 Messpunkte, 32 Einzelmessungen

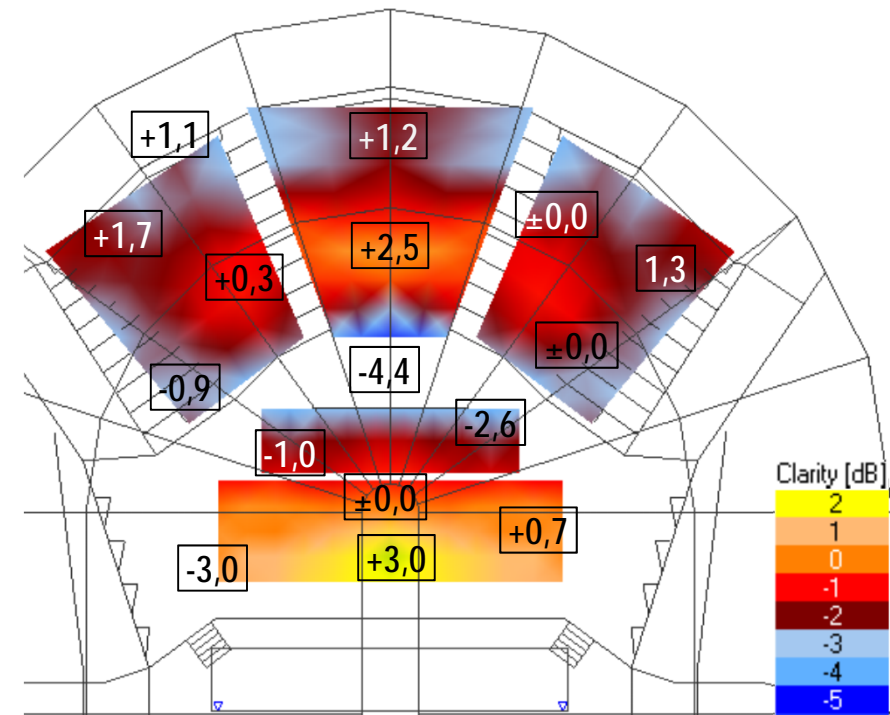
- Messung C_{50} / 1kHz
 - Messwerte ($+1,7$)
 - Vergleich mit Prognose (

)
 - Besetzung 0%
 - Parkett: gute Übereinstimmung
 - Tribüne: Messwerte höher als Prognose

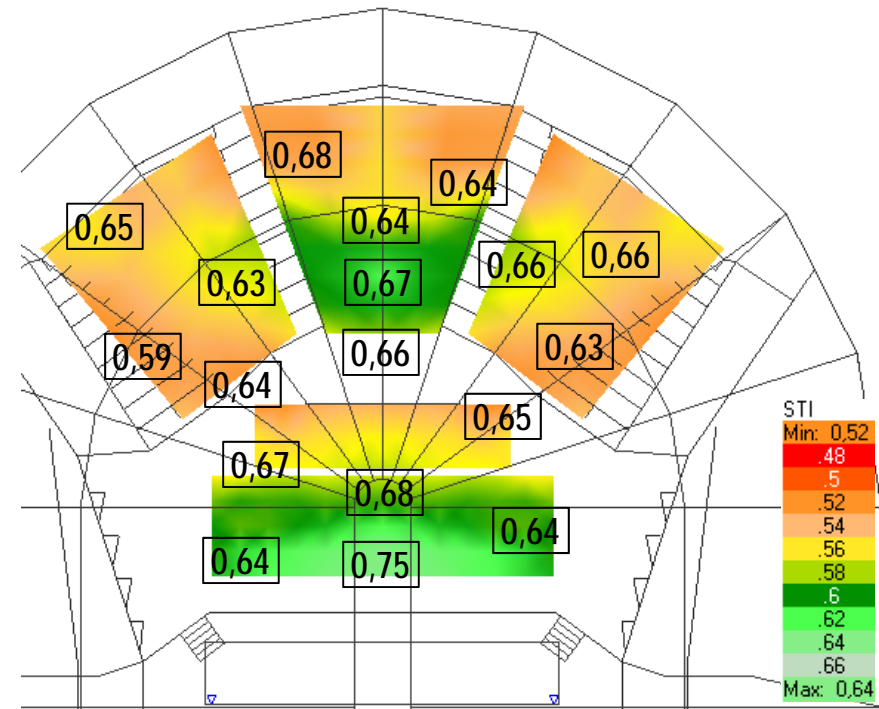
- Messung STI
 - Messwerte (0,65)
 - Vergleich mit Prognose (0,52 bis 0,66)
 - Besetzung 0%
 - Messwerte mit geringer Streuung
 - nur Randbereich der Tribüne < 0,60
